Situatie van het schilderwerk, afhankelijk van de bestaande situatie worden er drie verschillende systemen beschreven

## Toepassen van PERMALINE SNELDROOG BRILLANT

Dit is een standaard werkschrijving voor toepassing van PERMALINE SNELDROOG BRILLANT op hout.

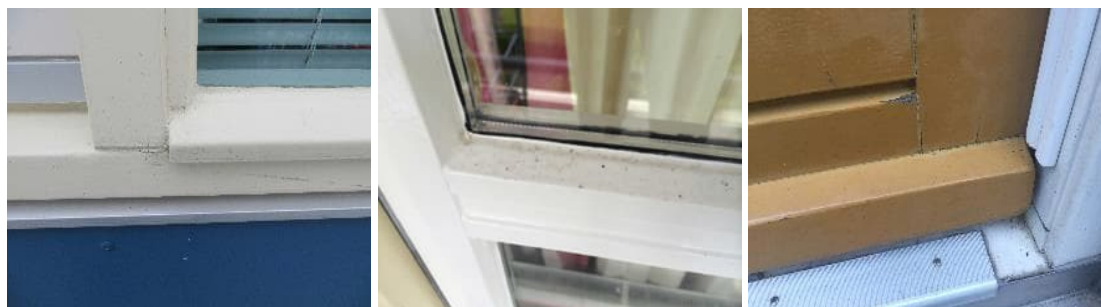
Het bestaande schilderwerk is > 90% intact. Minimaal kale delen, plaatselijk barst- en scheurvorming. Lichte mate van verpoederen, glansverlies en verkleuren. De ondergrond vertoont lichte schade als enkele openstaande verbindingen, zeer geringe hout-aantasting en beglazingsvoegen zijn incidenteel niet meer intact.

Foto 1: Lichte verschade bij verbindingen en kitvoegen

Foto 2: Hechting van verfsysteem is redelijk tot goed.

Foto 3: e Lichte barst en scheurvorming bij randen en liggende delen van kozijnen. Licht verkleuren verfsysteem.

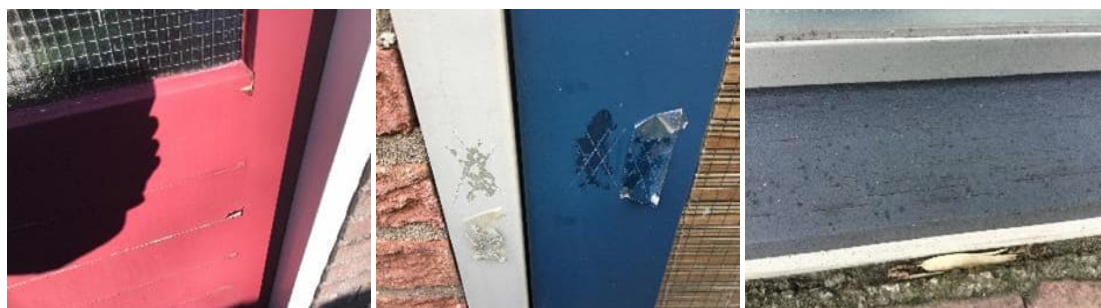
Het bestaande schilderwerk is tussen 50 – 90% intact. Plaatselijk tot regelmatig kale delen en barst- en scheurvorming. Verpoederen, glansverlies en verkleuren van verfsysteem. De ondergrond vertoont middelzware schade als openstaande verbindingen, houtaantasting en beglazingsvoegen zijn plaatselijk slecht.

Foto 1: Afbladdering en sterke verpoederen. Deur met voltoonkleur sterk verkleurd

Foto 2: Regelmatig voorkomend Intercoat onthechting.

Foto 3: Scheurvorming op liggende delen en eerste 15 cm van stijlen. Sterke verkleuring en verpoederen
